# 山东天元置业有限公司纸坊家园 项目地块土壤污染状况调查报告

委托单位：山东天元置业有限公司

编制单位：山东圆衡检测科技有限公司

2020年6月

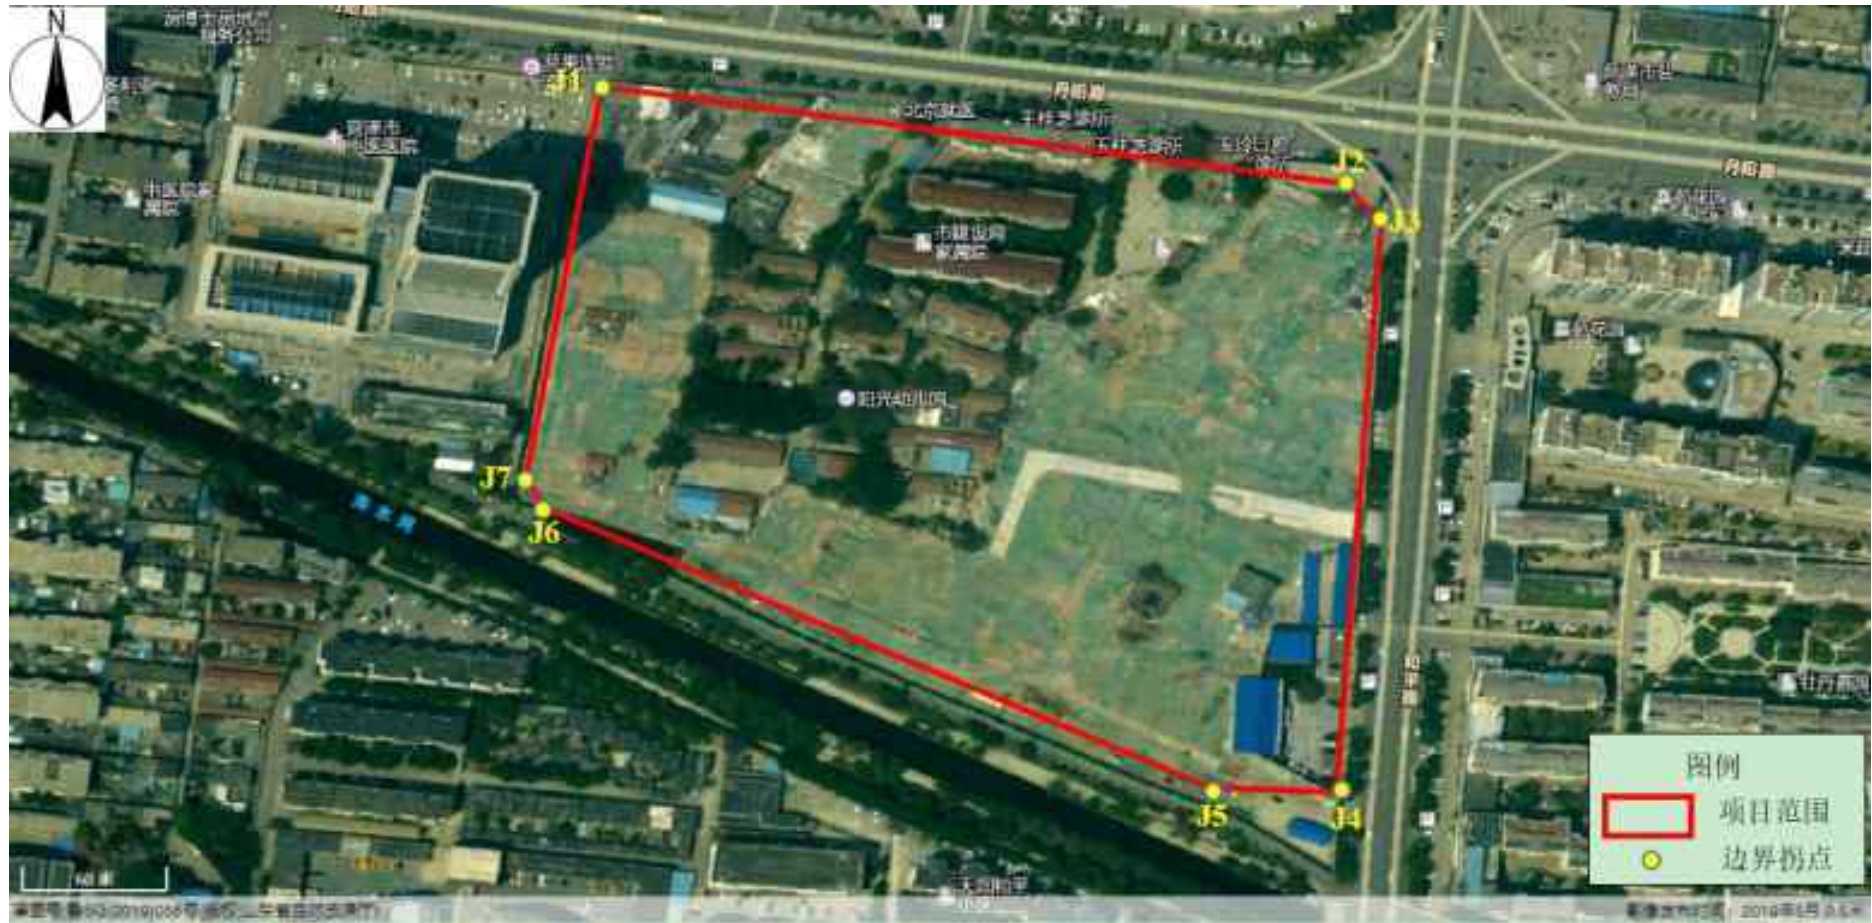
图 2.2-1 山东天元置业有限公司纸坊家园项目地块范围图

本次调查除了调查项目地块范围（面积约 64837.4m<sup>2</sup>）外，还应对地块外相邻一定范围内的区域进行调查。本次调查地块红线范围见图 2.2-1。调查地块红线范围拐点坐标见表 2.2-1。

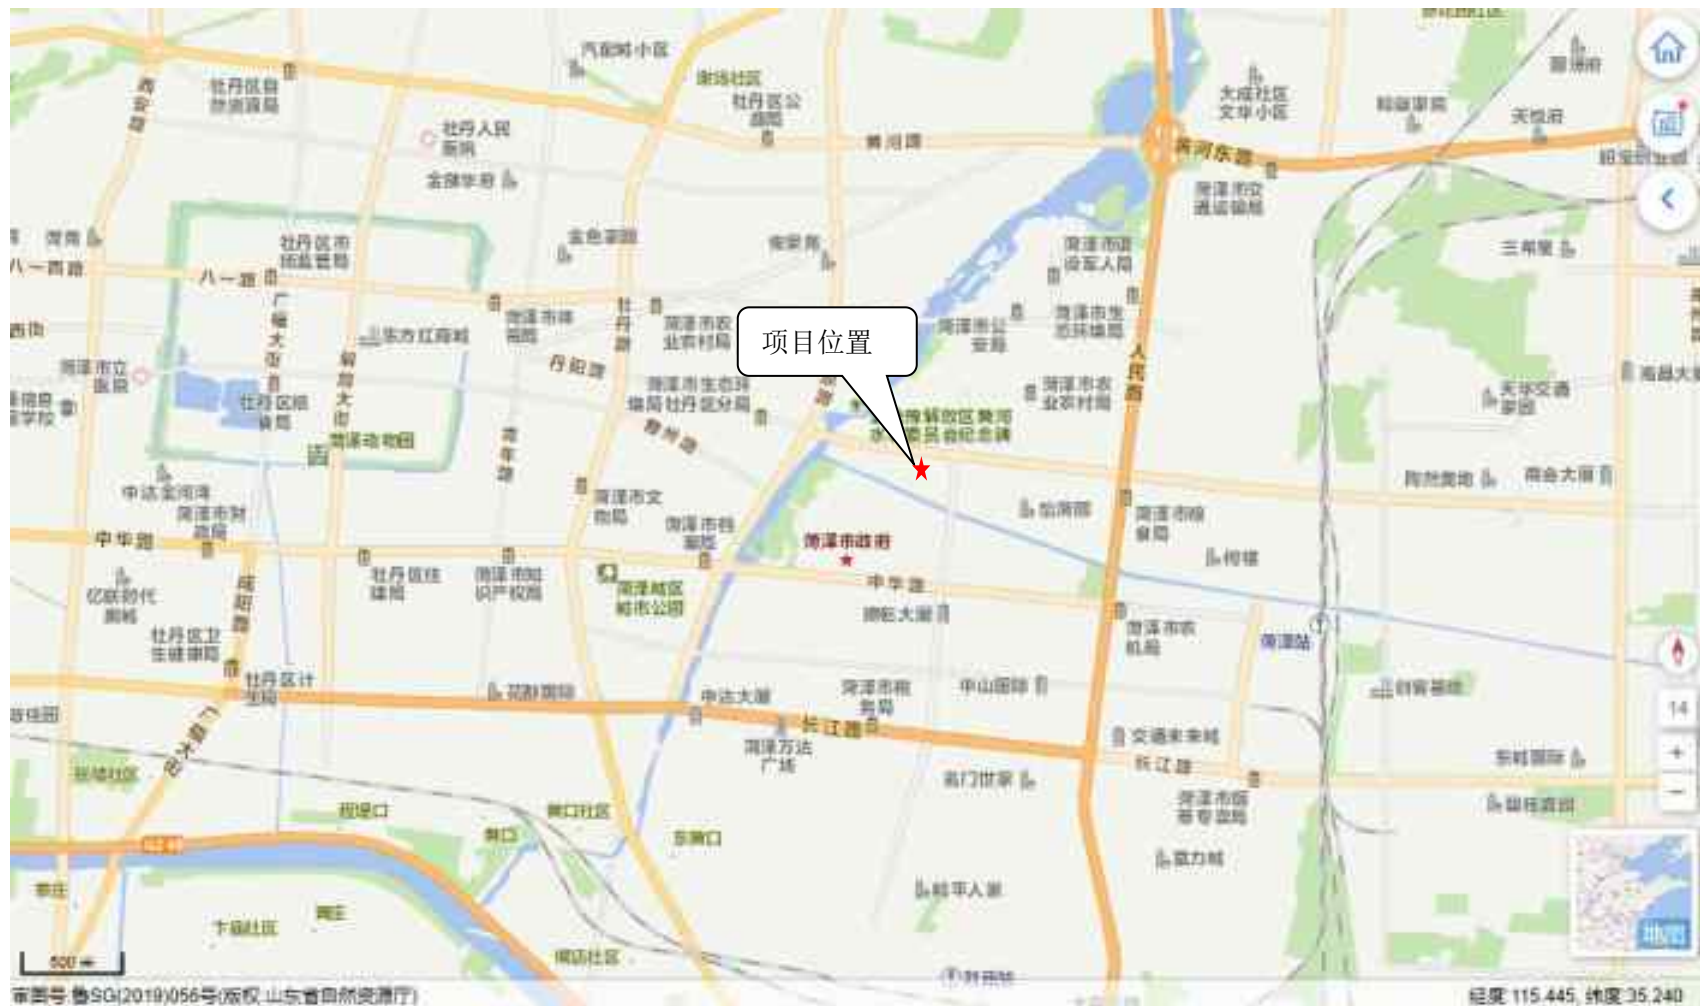
图 3.1-1 项目地理位置示意图

该项目地块属于菏泽市开发区仓房社区，位于菏泽市开发区丹阳路以南、和平路以西、洙水河以北、规划支路以东，其具体地理位置详见图 3.1-1。

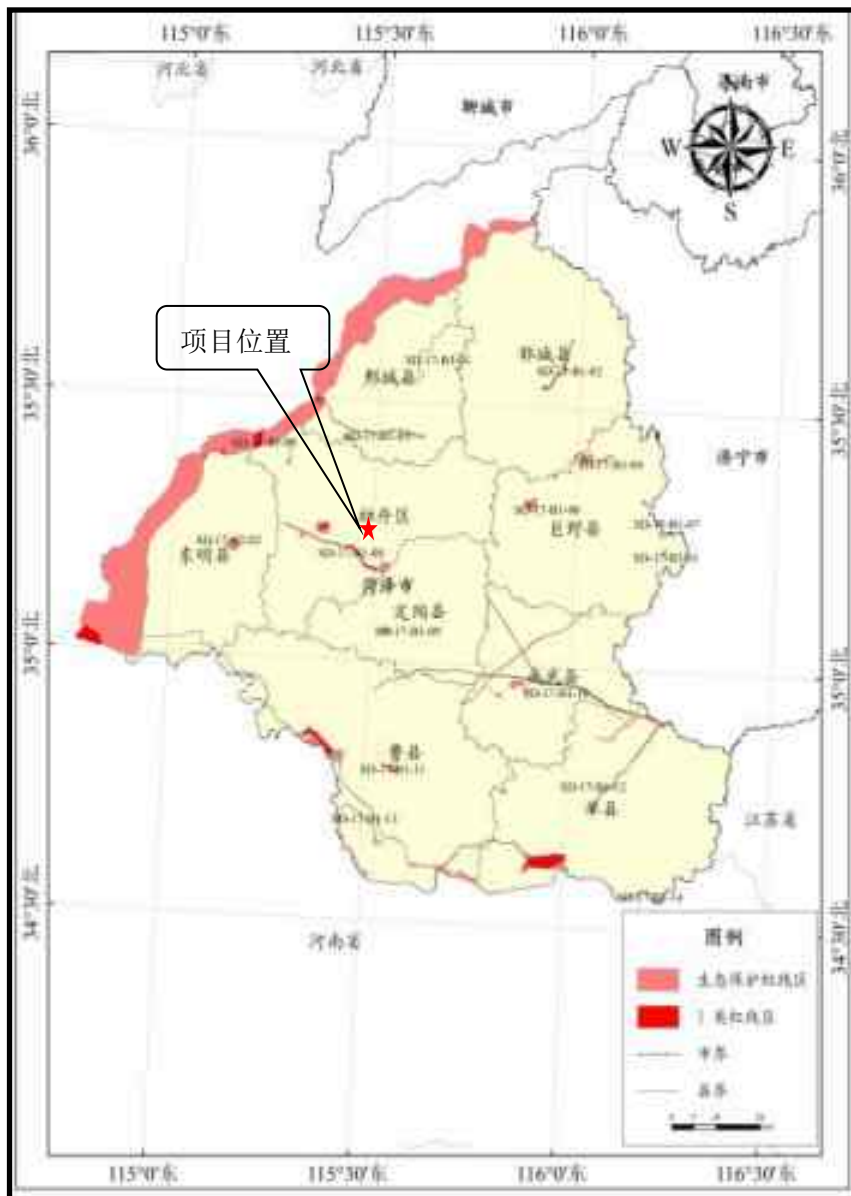
图 3.1-4 菏泽市生态保护红线图

根据《山东省生态保护红线规划（2016-2020 年）》及其登记表可知：牡丹区境内的生态保护红线区有两处，名称为黄河干流水源涵养生态保护红线区（SD-17-B1-05）、东鱼河北支水源涵养生态保护红线区（SD-17-B1-08）。本项目位于最近的生态红线保护区（东鱼河北支水源涵养生态保护红线区（SD-17-B1-08）东北侧约 5.4km，不在生态红线保护区内。因此，本项目符合《山东省生态保护红线规划（2016-2020 年）》，具体生态保护红线见图 3.1-4。

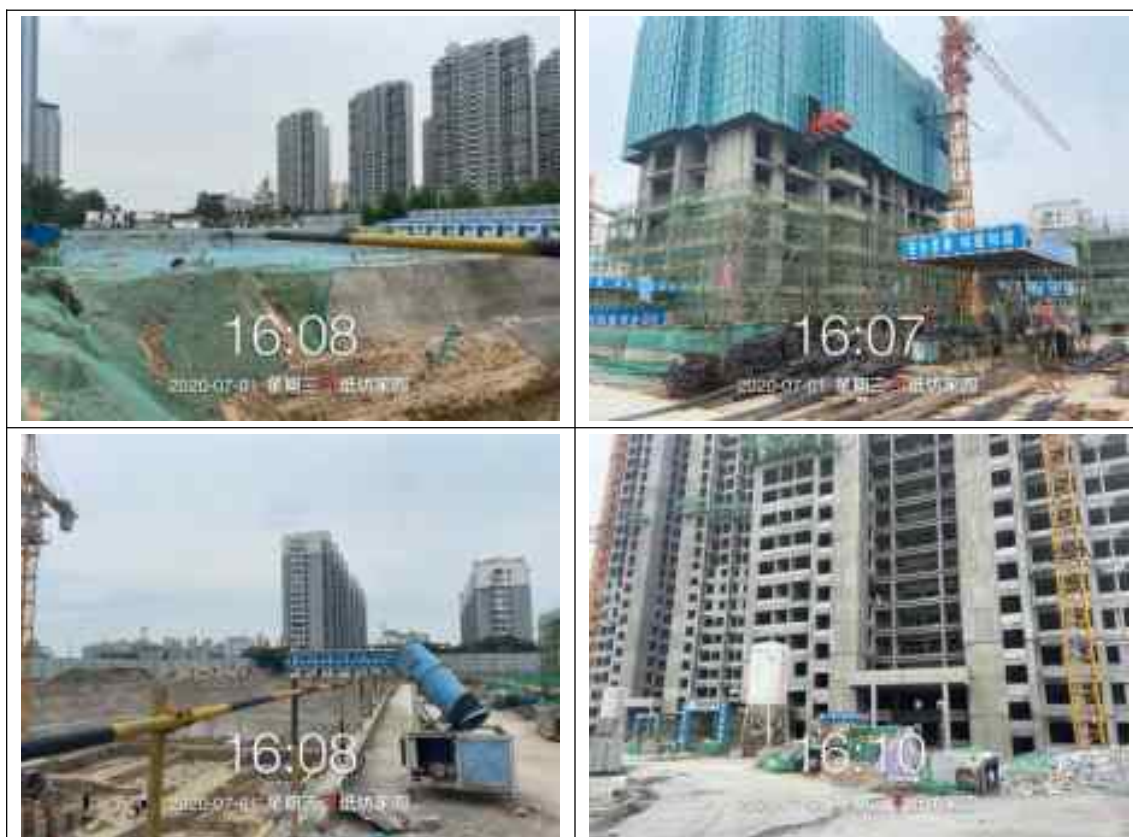
纸坊家园项目地块现状图

本次调查地块为山东天元置业有限公司纸坊家园项目地块，目地块主要涉及仓房社区居民住宅和市建设局家属院还有丝绸公司家属院。地块范围内涉及的居民住宅 2019 年之前一直为住宅。自 2019 年起，上述各地块涉及的居民住宅开始陆续拆迁，但还剩零星几户居民未撤离。纸坊家园地块内已开始建设，其中接近完工住宅楼共 2 栋。项目地块现状见图 3.3-1。

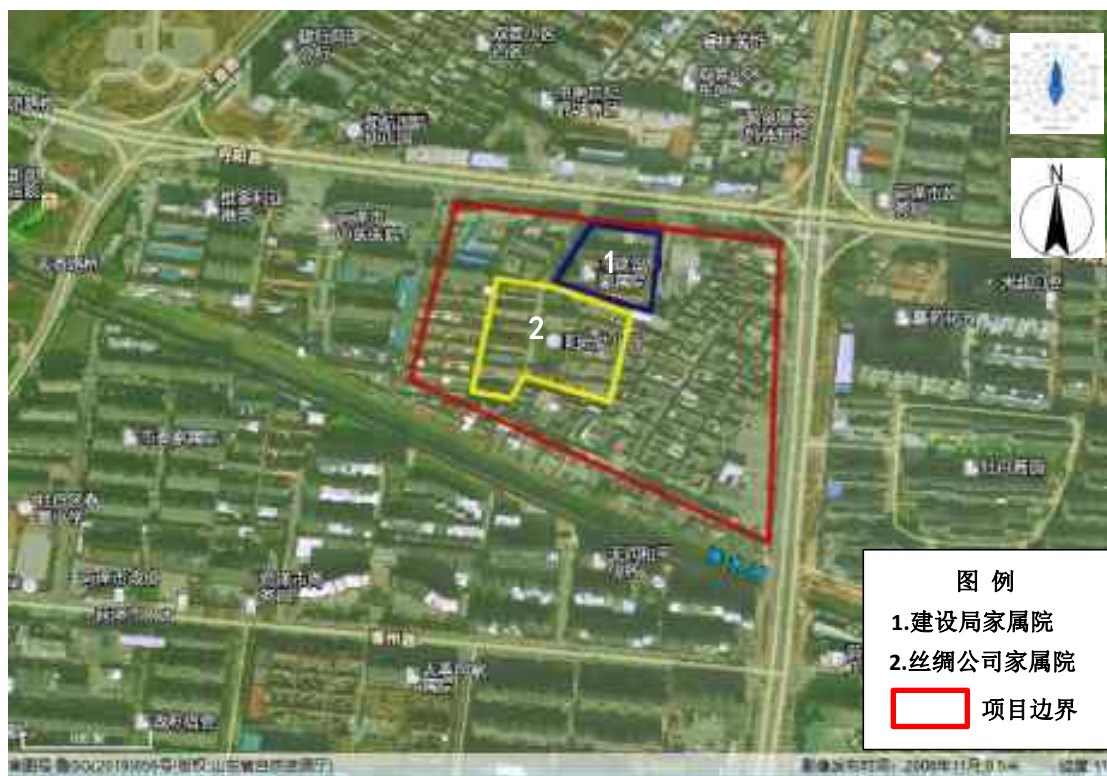
图 3.3-2 地块 2008 年 11 月影像图

从 2008 年地块卫星地图中可以看出，地块范围内主要包括仓房社区居民住宅和市建设局家属院还有丝绸公司家属院。见图 3.3-2 地块 2008 年 11 月影像图。

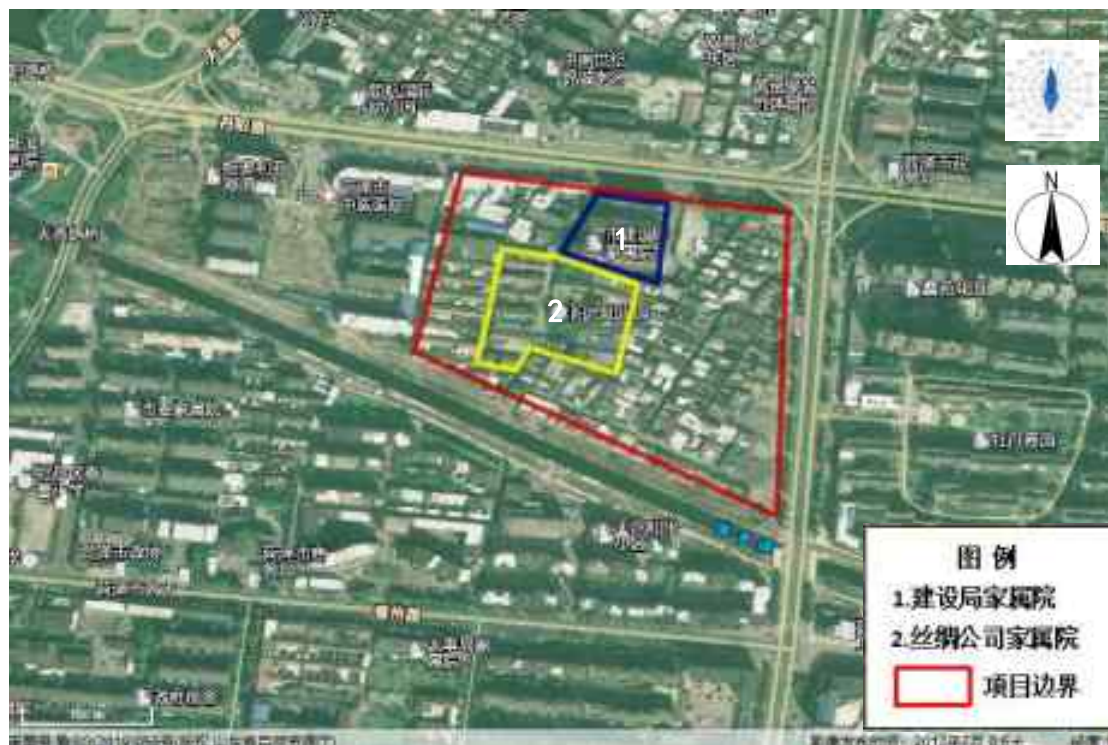
图 3.3-3 地块 2012 年 7 月影像图

从 2012 年地块卫星地图中可以看出，地块范围内主要包括仓房社区居民住宅和市建设局家属院还有丝绸公司家属院，未有明显变化。见图 3.3-3 地块 2012 年 7 月影像图。

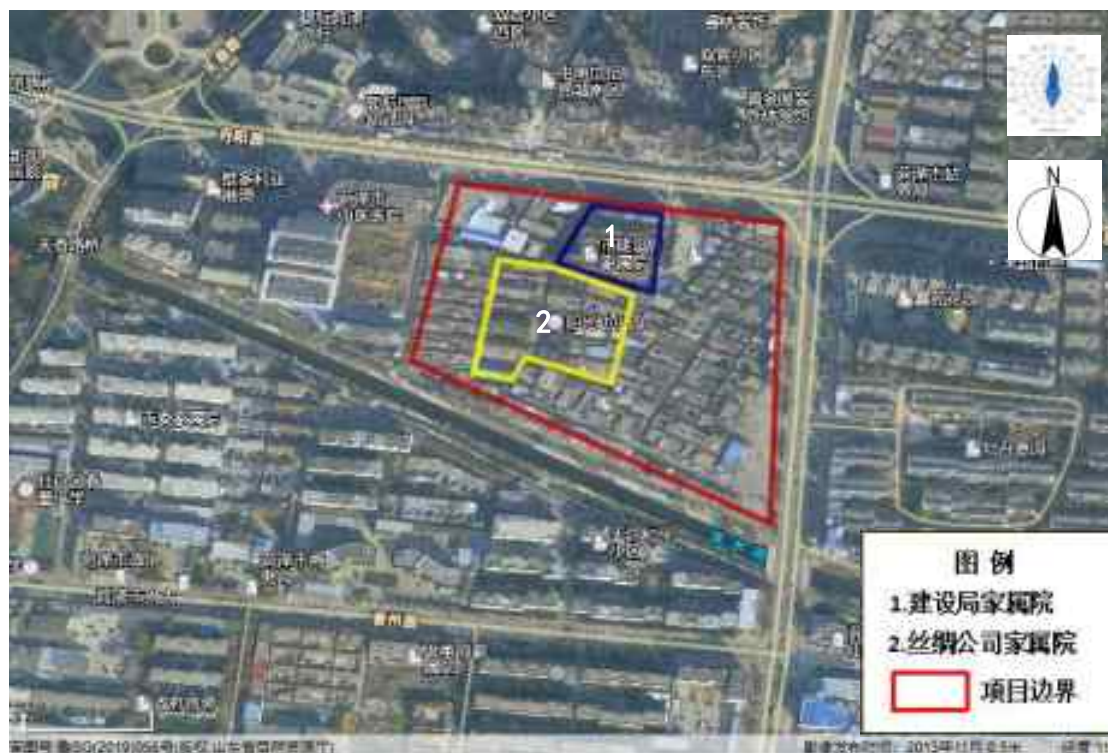
图 3.3-4 地块 2013 年 11 月影像图

从 2013 年地块卫星地图中可以看出，地块范围内主要包括仓房社区居民住宅和市建设局家属院还有丝绸公司家属院，未有明显变化。见图 3.3-4 地块 2013 年 11 月影像图。

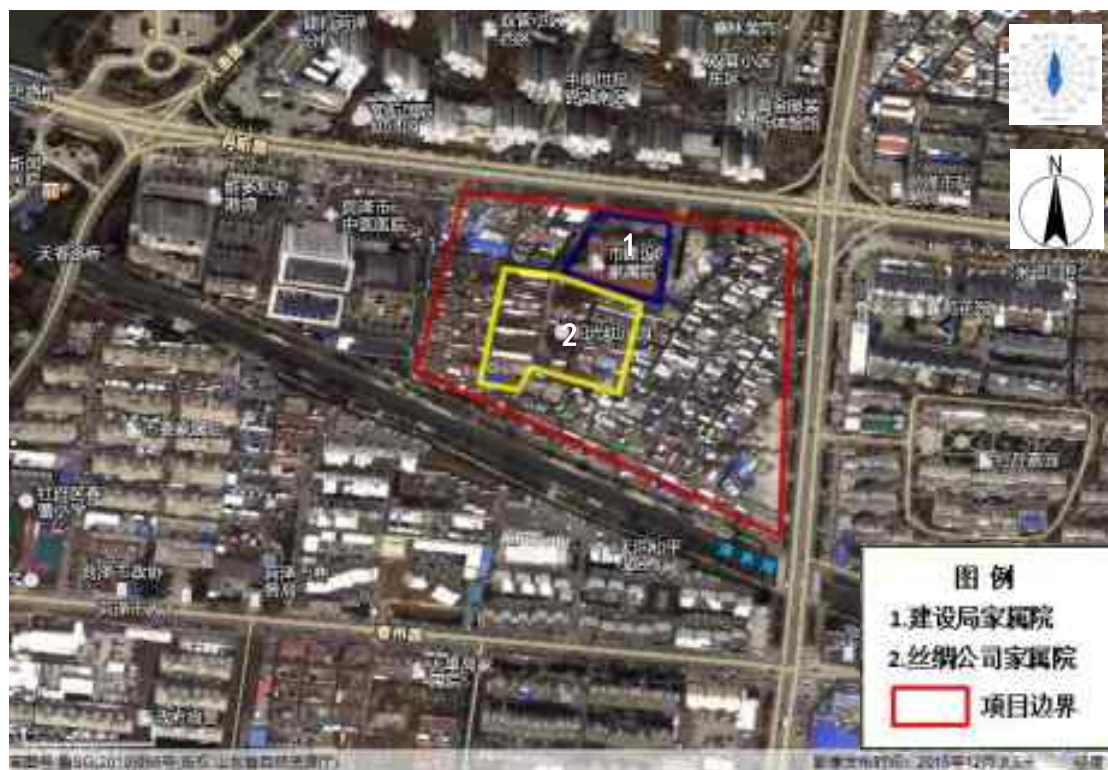
图 3.3-5 地块 2015 年 12 月影像图

从 2015 年地块卫星地图中可以看出，地块范围内主要包括仓房社区居民住宅和市建设局家属院还有丝绸公司家属院，未有明显变化。见图 3.3-5 地块 2015 年 12 月影像图。

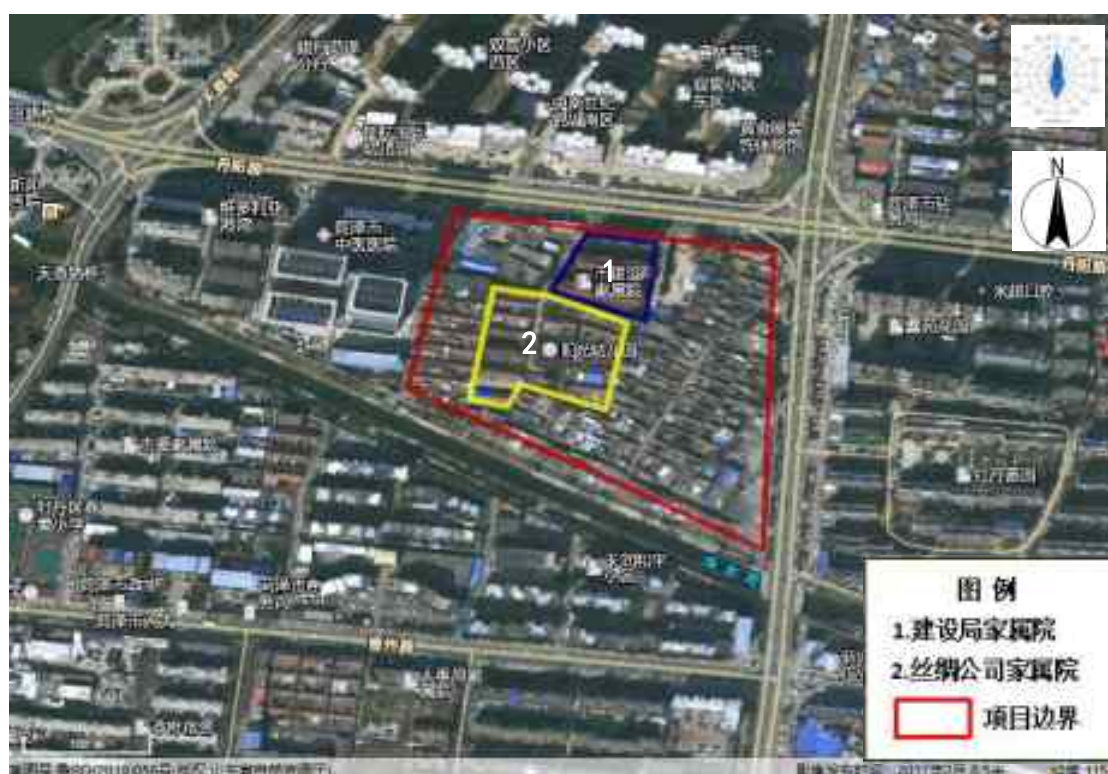
图 3.3-6 地块 2017 年 2 月影像图

从 2017 年地块卫星地图中可以看出，地块范围内主要包括仓房社区居民住宅和市建设局家属院还有丝绸公司家属院，未有明显变化。见图 3.3-5 地块 2017 年 2 月影像图。

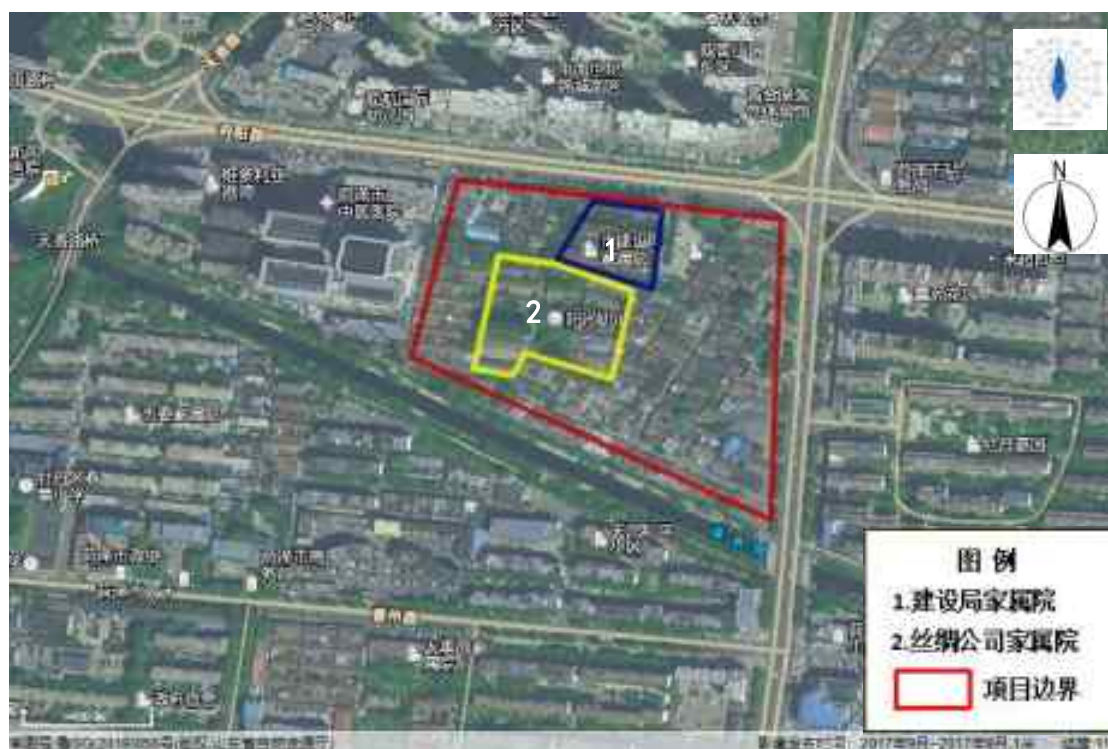
图 3.3-7 地块 2017 年 9 月影像图

从 2017 年地块卫星地图中可以看出，地块范围内主要包括仓房社区居民住宅和市建设局家属院还有丝绸公司家属院，未有明显变化。见图 3.3-7 地块 2017 年 9 月影像图。

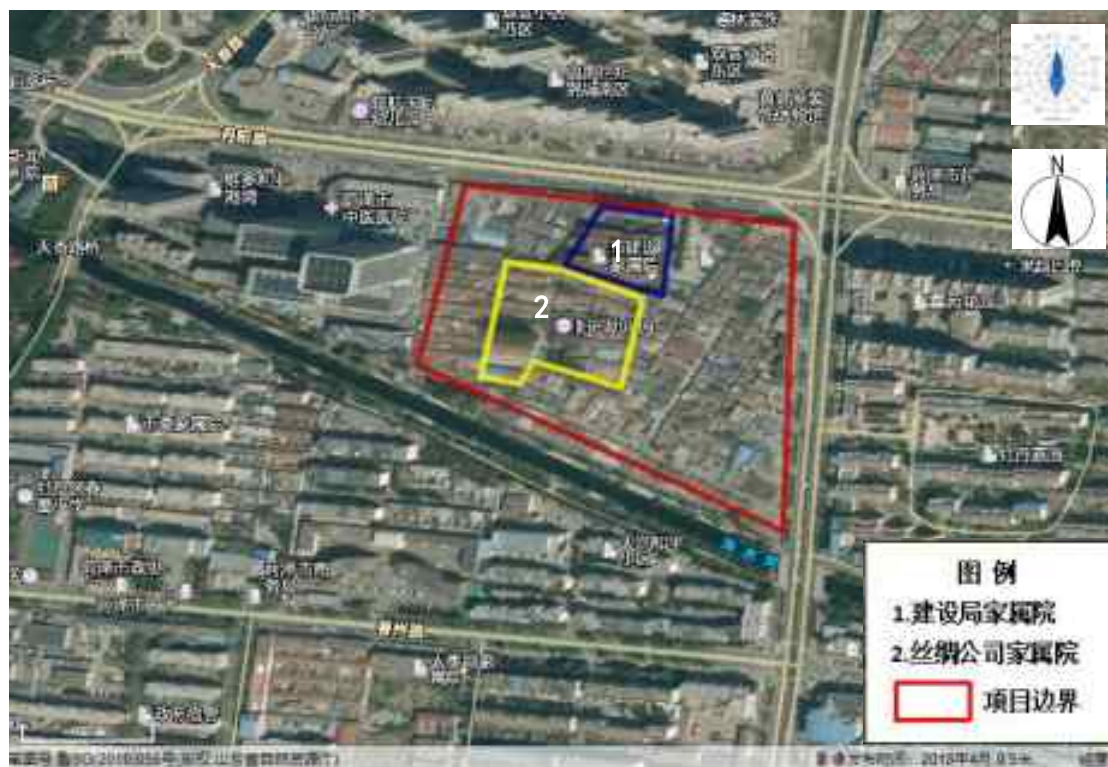
3.3-8 地块 2018 年 4 月影像图

从 2018 年地块卫星地图中可以看出，地块范围内主要包括仓房社区居民住宅和市建设局家属院还有丝绸公司家属院，未有明显变化，见图 3.3-8 地块 2018 年 4 月影像图。

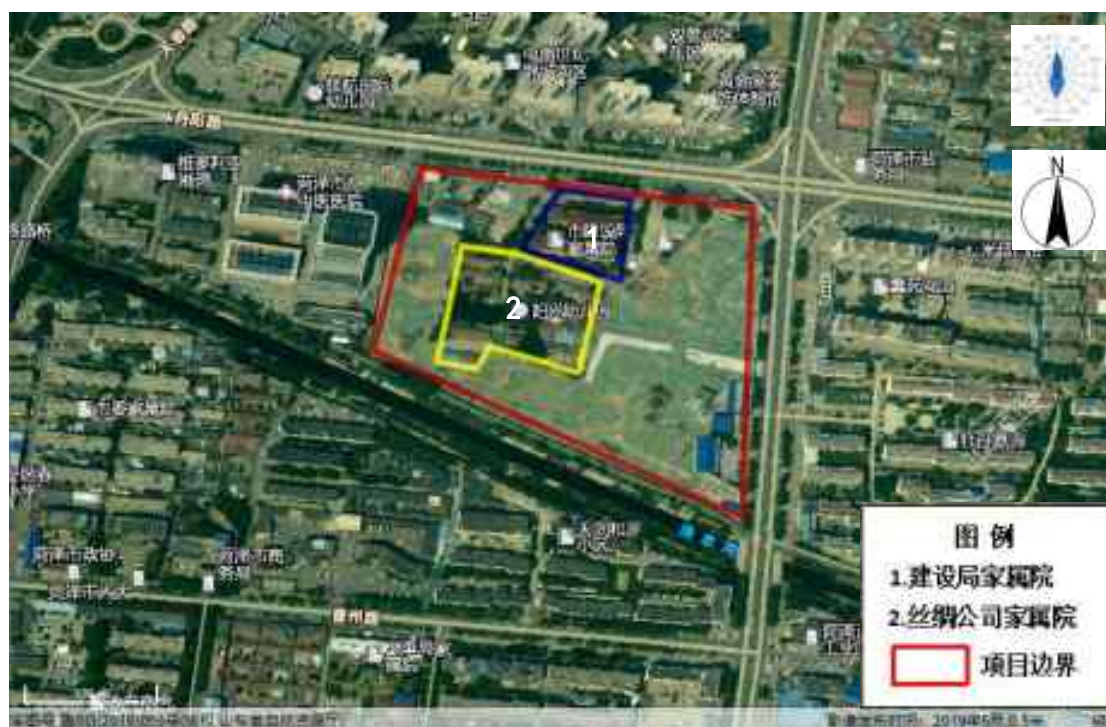
3.3-9 地块 2019 年 5 月影像图

从 2019 年地块卫星地图中可以看出，地块范围内主要包括仓房社区居民住宅和市建设局家属院还有丝绸公司家属院，陆续开始拆迁仓房社区基本拆迁完毕，建设局家属院和丝绸公司家属院正在进行拆迁，见图 3.3-9 地块 2019 年 4 月和 10 月影像图。

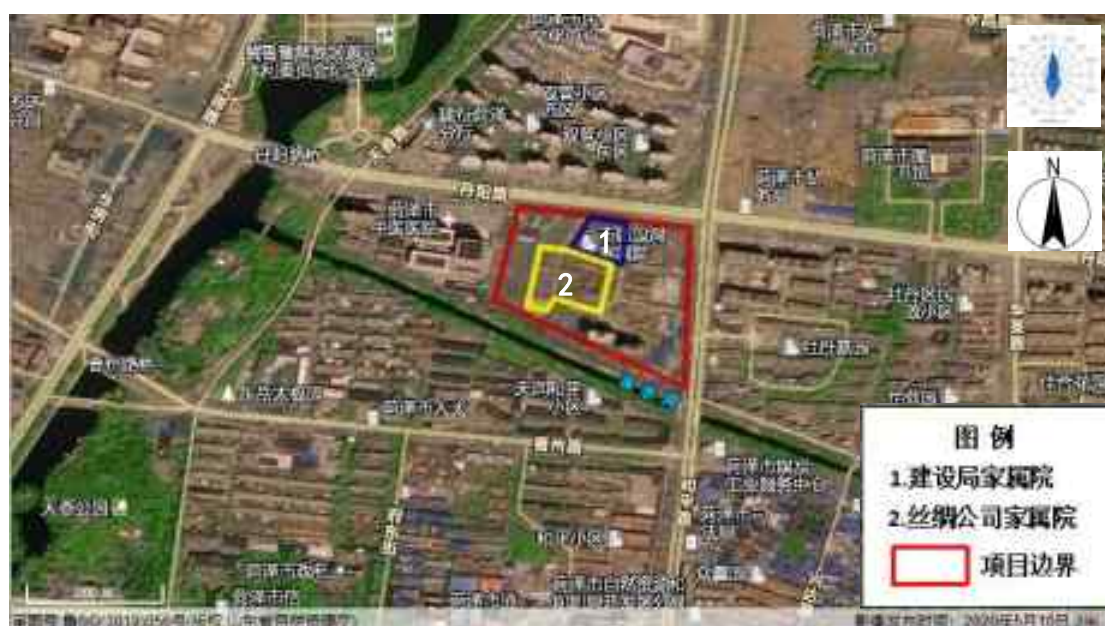
图 3.3-10 地块 2020 年 5 月影像图

从 2020 年地块卫星地图中可以看出，地块范围内主要包括仓房社区居民住宅和市建设局家属院还有丝绸公司家属院，陆续开始拆迁仓房社区基本拆迁完毕，但丝绸公司家属院还剩零星几户居民未撤离，见图 3.3-10 地块 2020 年 5 月影像图。

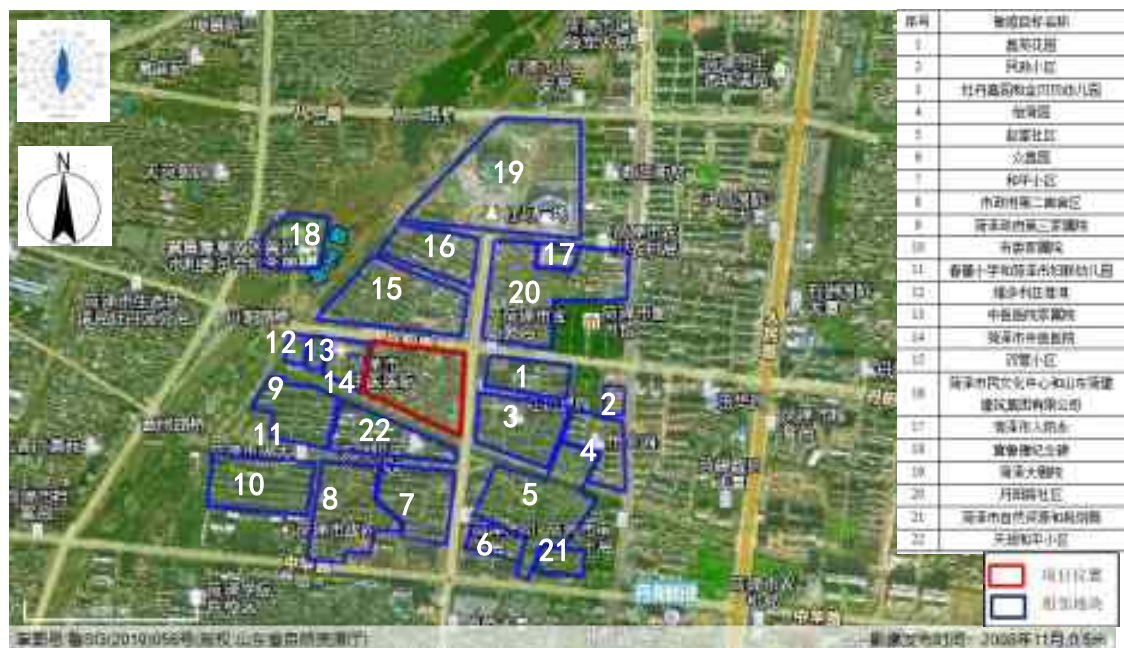
图 3.4-1 周边相邻地块 2008 年 11 月历史影像图

从 2008 年地块卫星地图中可以看出，项目地块四周的相邻地块主要是主要为村庄、居民小区、学校和公共单位等，菏泽大剧院正在建设中。见图 3.4-1 周边相邻地块 2008 年 11 月历史影像图。

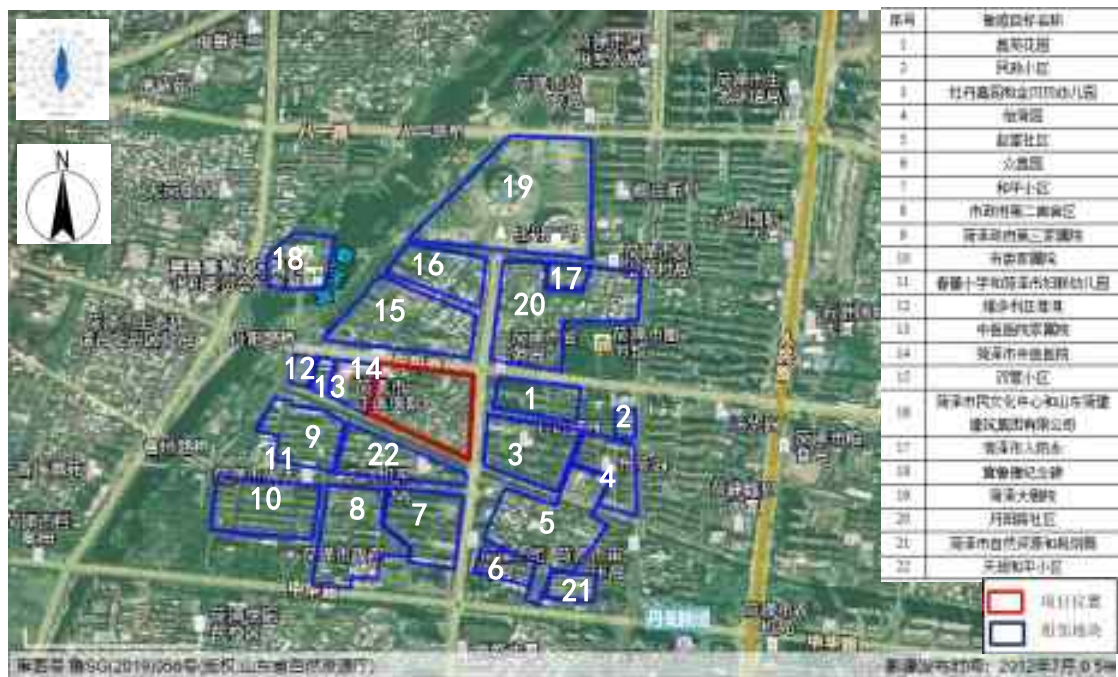
图 3.4-2 周边相邻地块 2012 年 7 月历史影像图

从 2012 年地块卫星地图中可以看出，项目地块四周的相邻地块主要还是社区村庄，菏泽大剧院已经竣工，菏泽市图书馆开始建设，其余社区村庄无明显变化，见图 3.4-2 周边相邻地块 2012 年 7 月历史影像图。

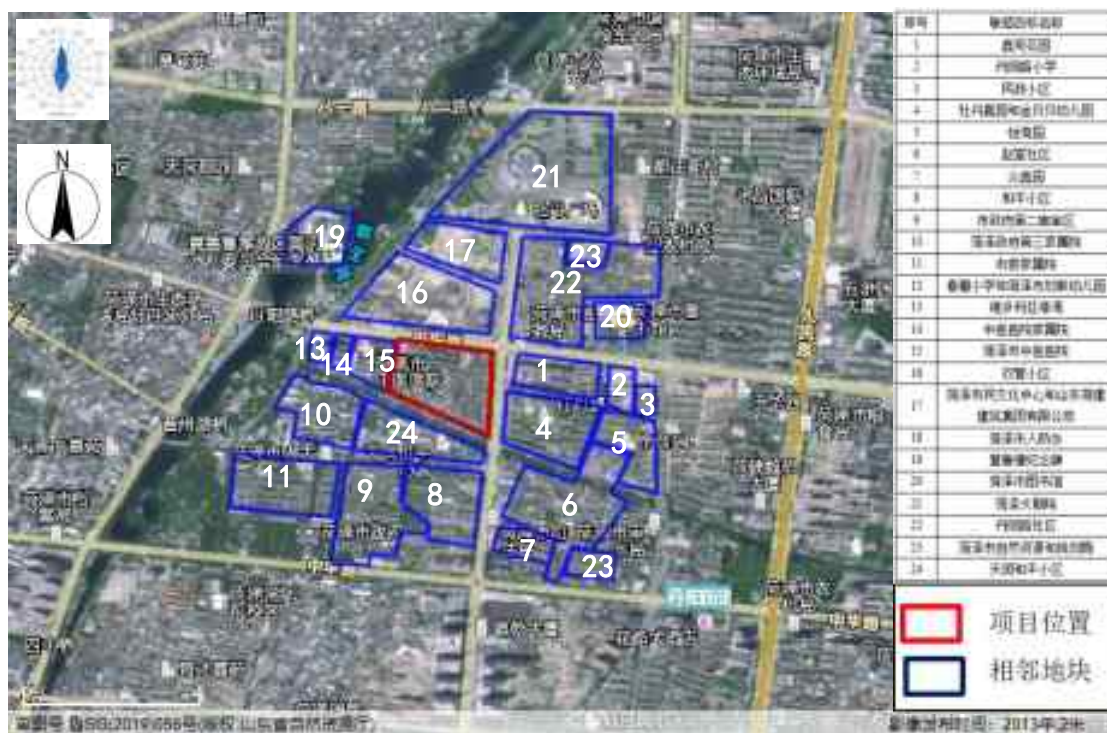
图 3.4-3 周边相邻地块 2013 年历史影像图

从 2013 年地块卫星地图中可以看出，项目地块四周的相邻地块主要是社区村庄，菏泽市图书馆建设完成。丹阳路小学开始建设，山东菏泽建筑集团有限公司开始建设，其余社区村庄无明显变化，见图 3.4-3 周边相邻地块 2013 年历史影像图。

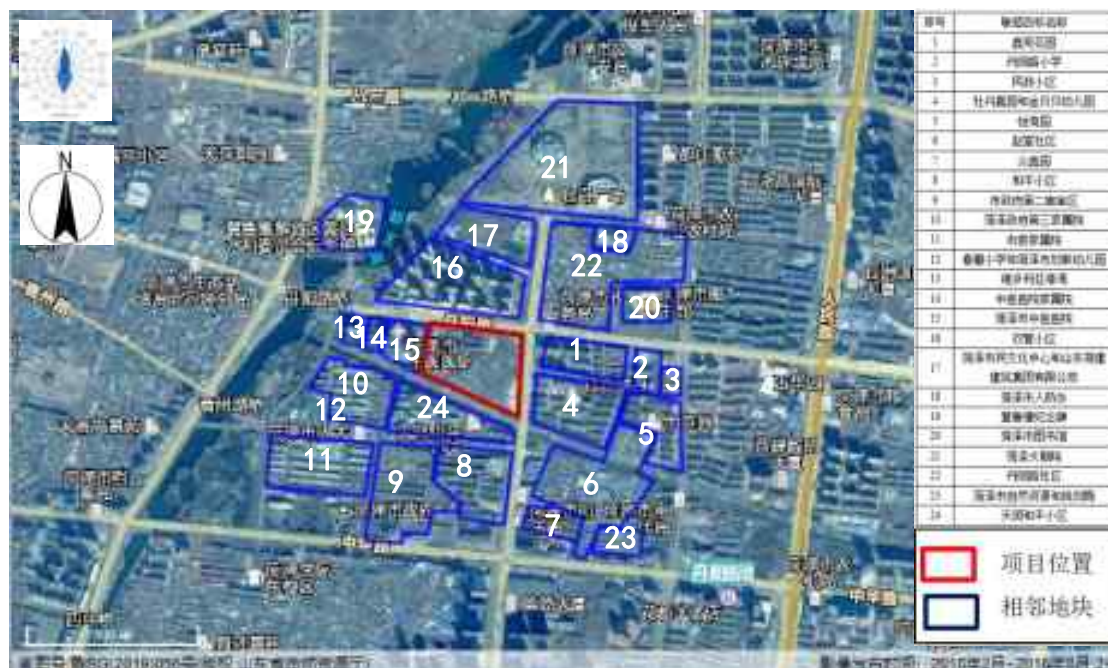
图 3.4-4 周边相邻地块 2016 年 2 月~8 月历史影像图

从 2016 年地块卫星地图中可以看出，丹阳路小学建设完成，山东  
 菏建建筑集团有限公司建设完成，其余社区村庄无明显变化，见图 3.4-4  
 周边相邻地块 2016 年 2 月~8 月历史影像图。

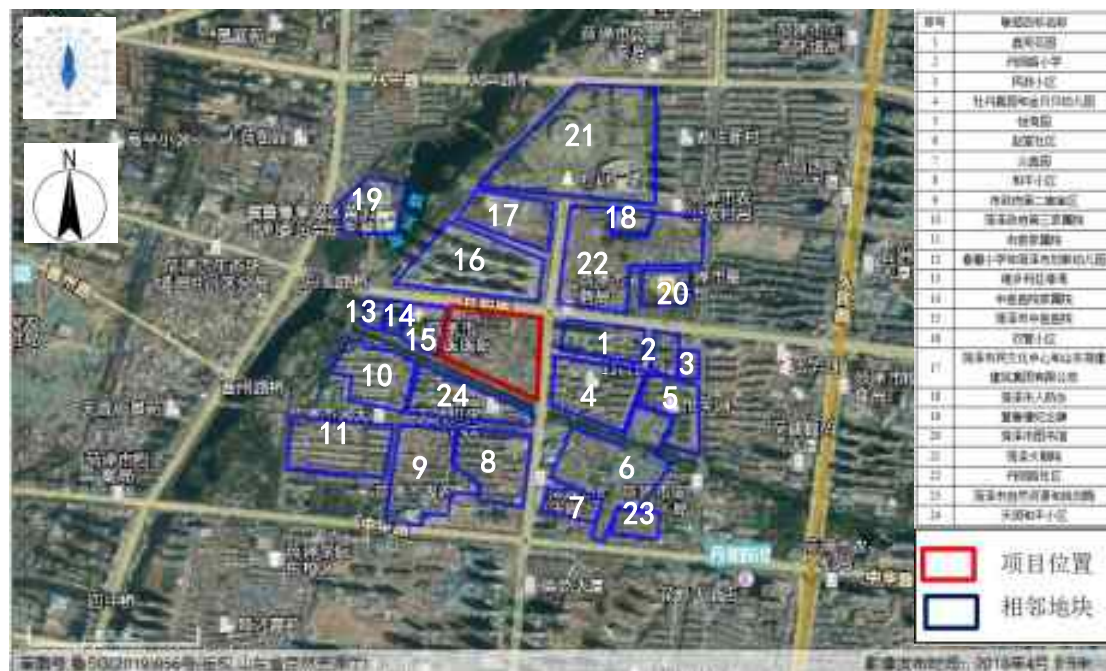
图 3.4-6 周边相邻地块 2018 年 4 月历史影像图

从 2018 年地块卫星地图中可以看出，项目地块与 2017 年相比并无明显变化，见图 3.4-6 周边相邻地块 2018 年 4 月历史影像图。

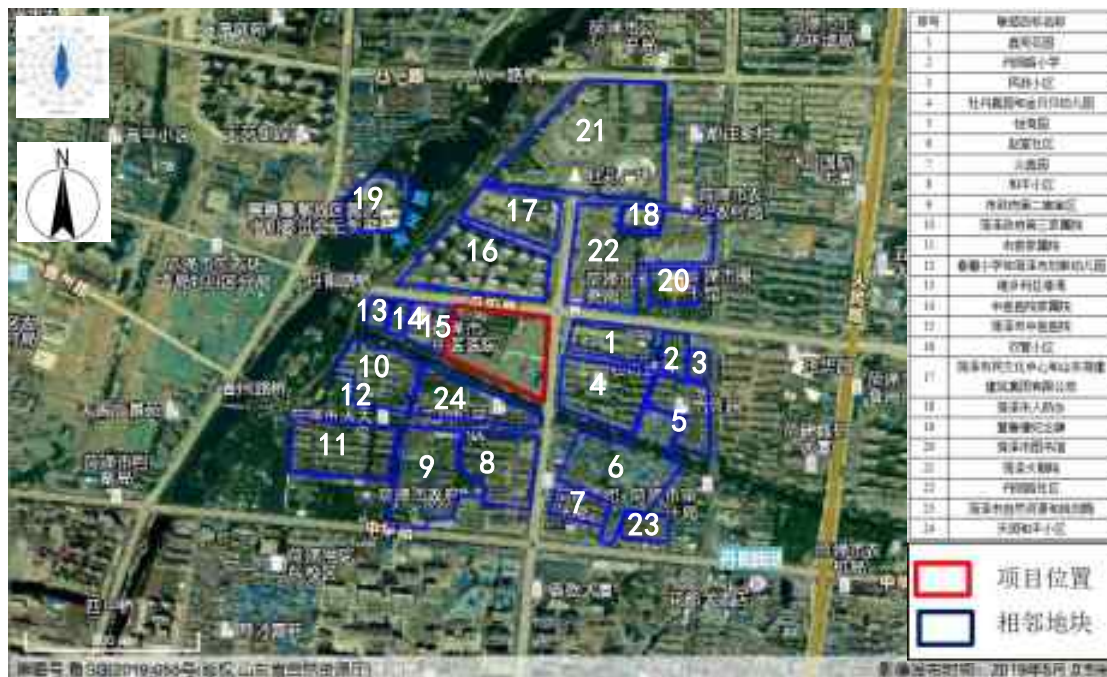
图 3.4-7 周边相邻地块 2019 年 5 月历史影像图

从 2019 年地块卫星地图中可以看出，项目地块与 2018 年相比并无明显变化，见图 3.4-7 周边相邻地块 2019 年 4 月历史影像图。

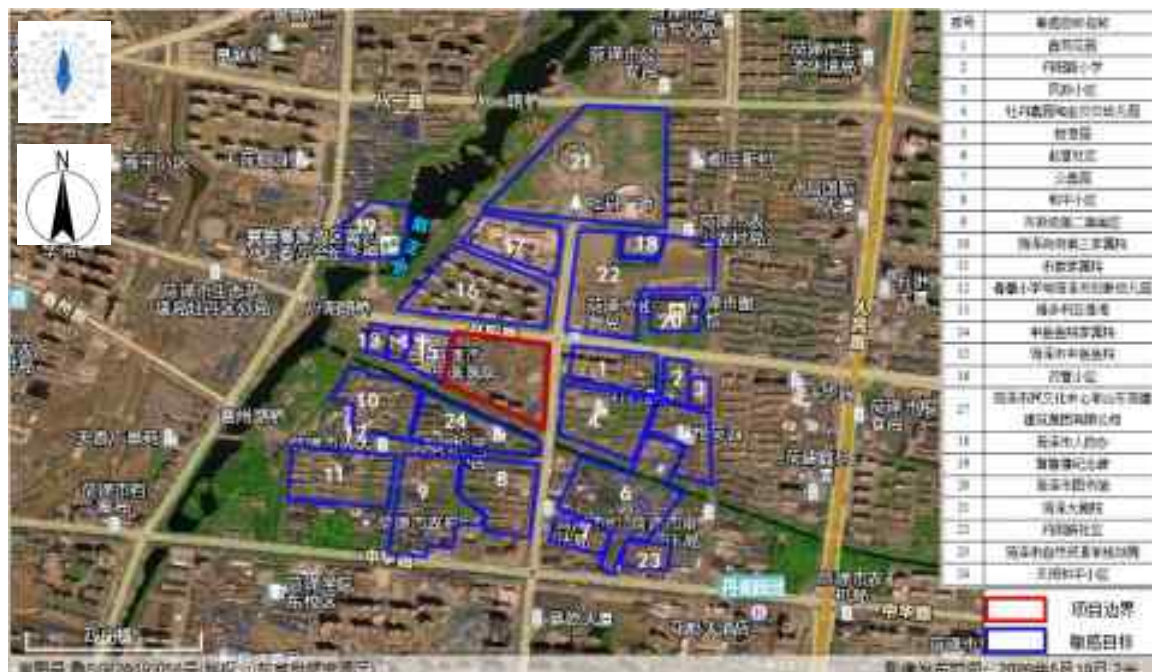
图 3.4-8 周边相邻地块 2020 年 5 月历史影像图

从 2020 年地块卫星地图中可以看出，项目地块北侧丹阳路社区拆迁地块开始进行房地产开发建设，其余相邻地块与 2019 年相比无明显变化，见图 3.4-8 周边相邻地块 2020 年 5 月历史影像图。
