菏泽市牡丹区谢场新居C地块 土壤污染状况调查报告

委托单位：菏泽市东翼置业有限公司

编制单位：菏泽圆星环保科技有限公司

编制日期：2021年04月

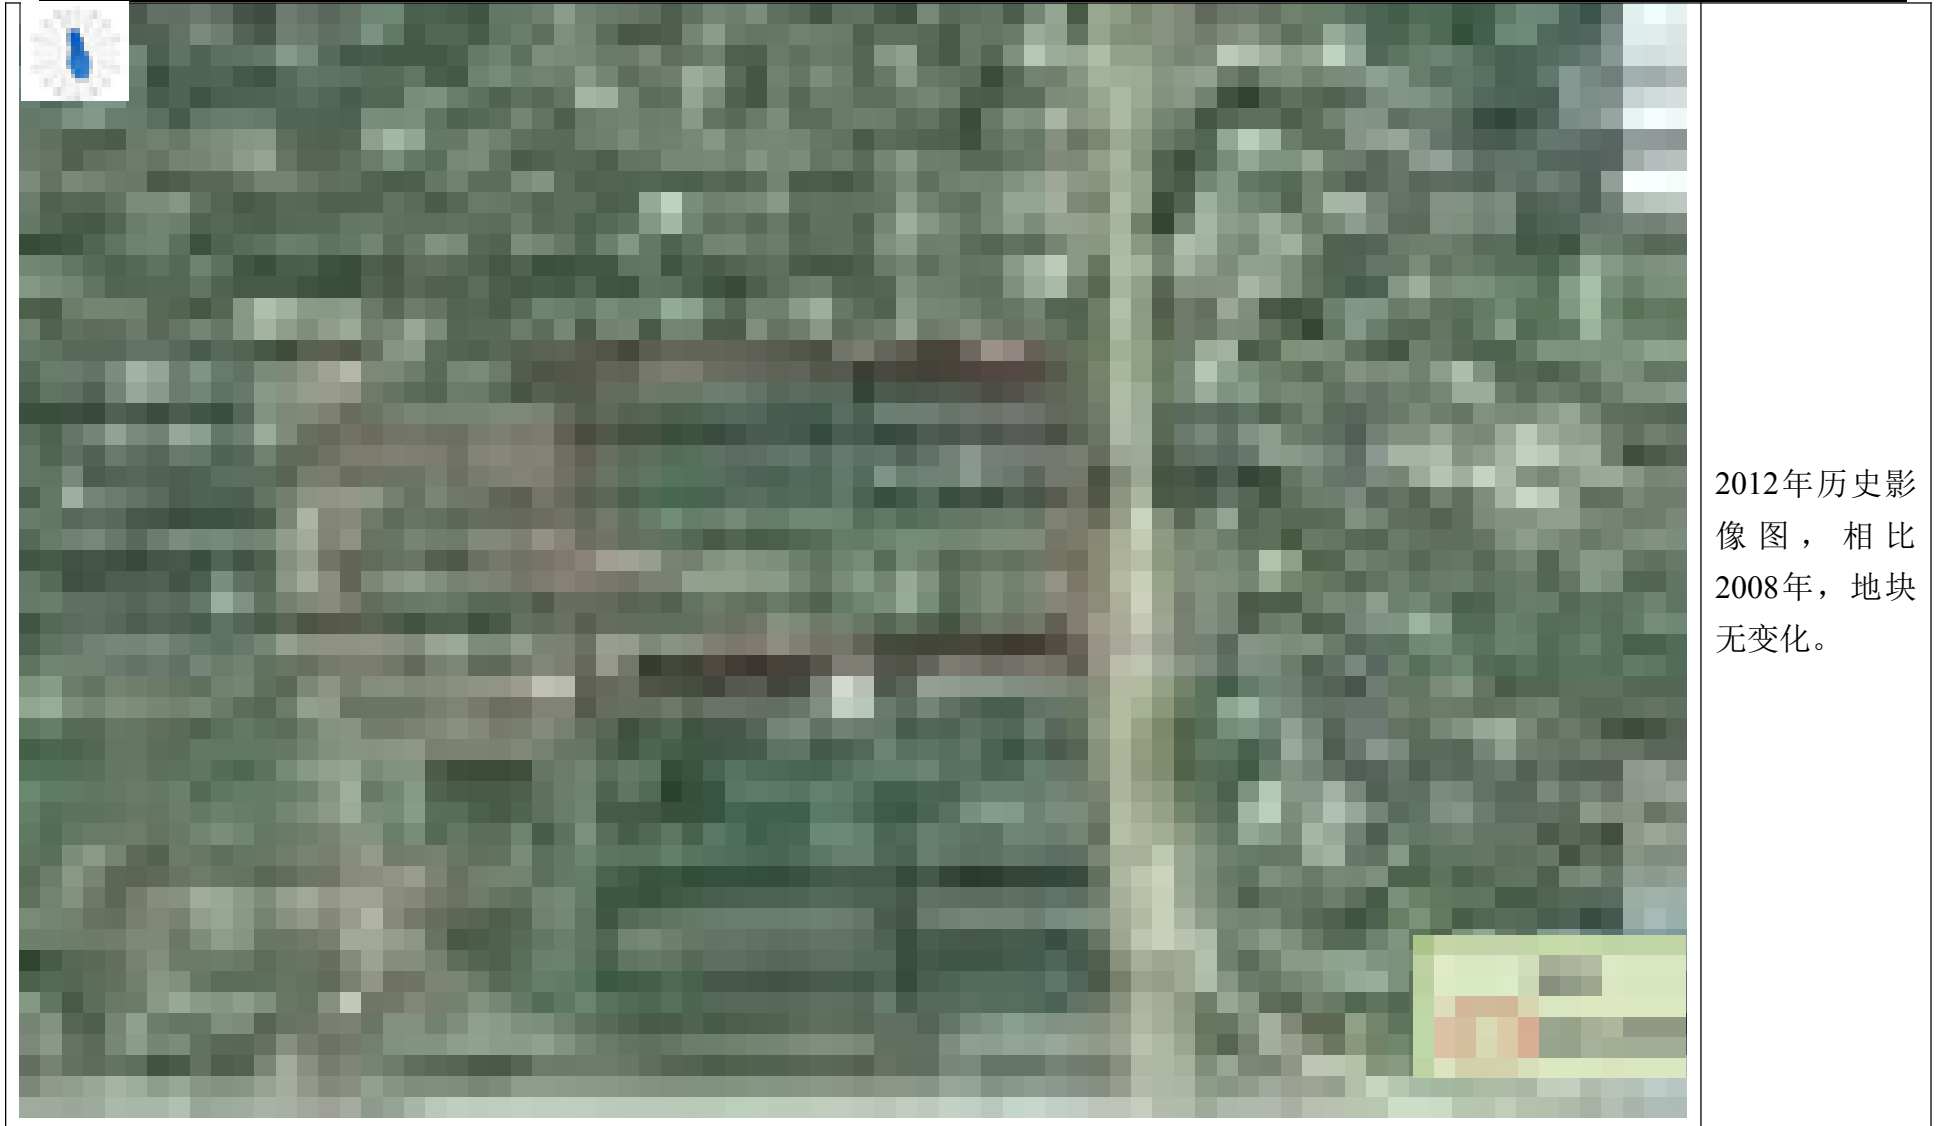
2008年11月历史影像图，地块内全部为山东菏泽华星油泵油嘴有限公司家属院。

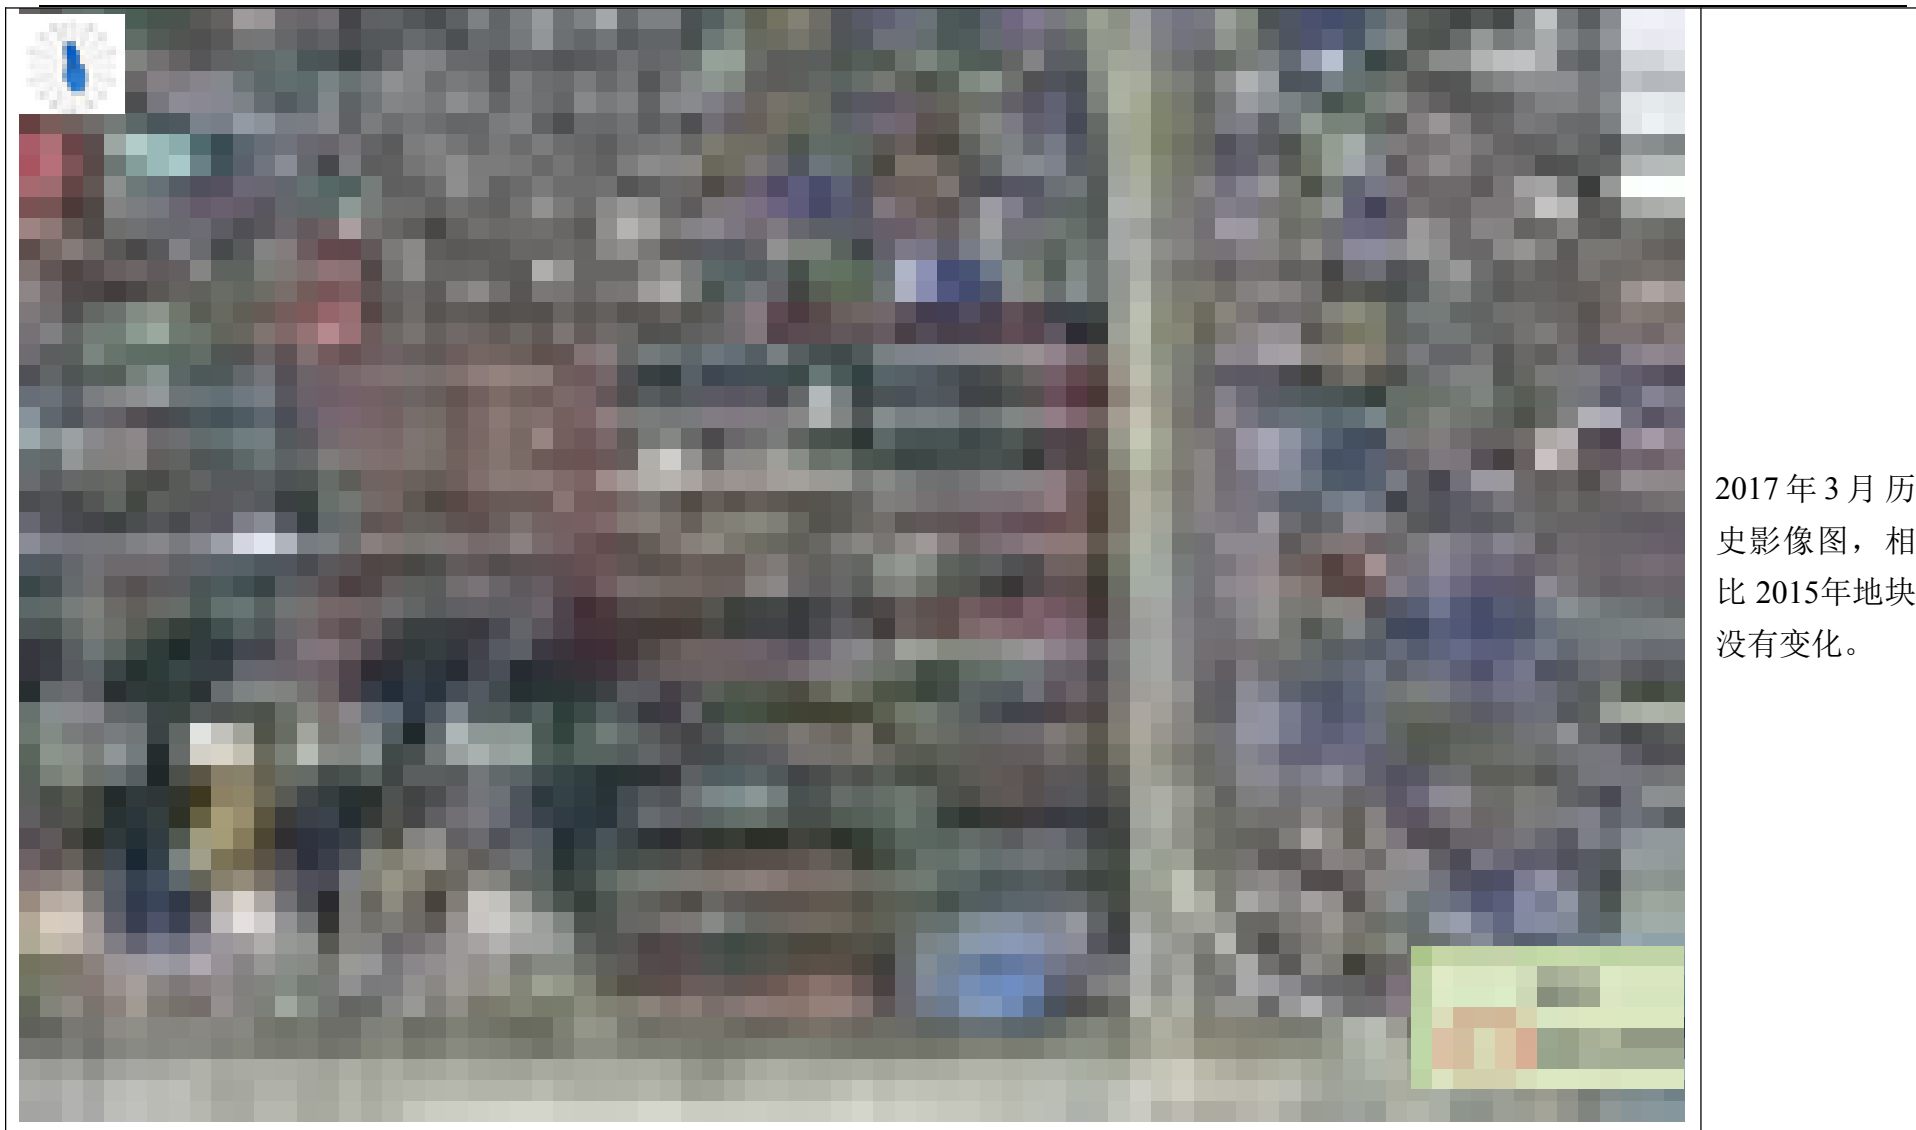
2015年12月历史影像图，相比2013年没有变化。

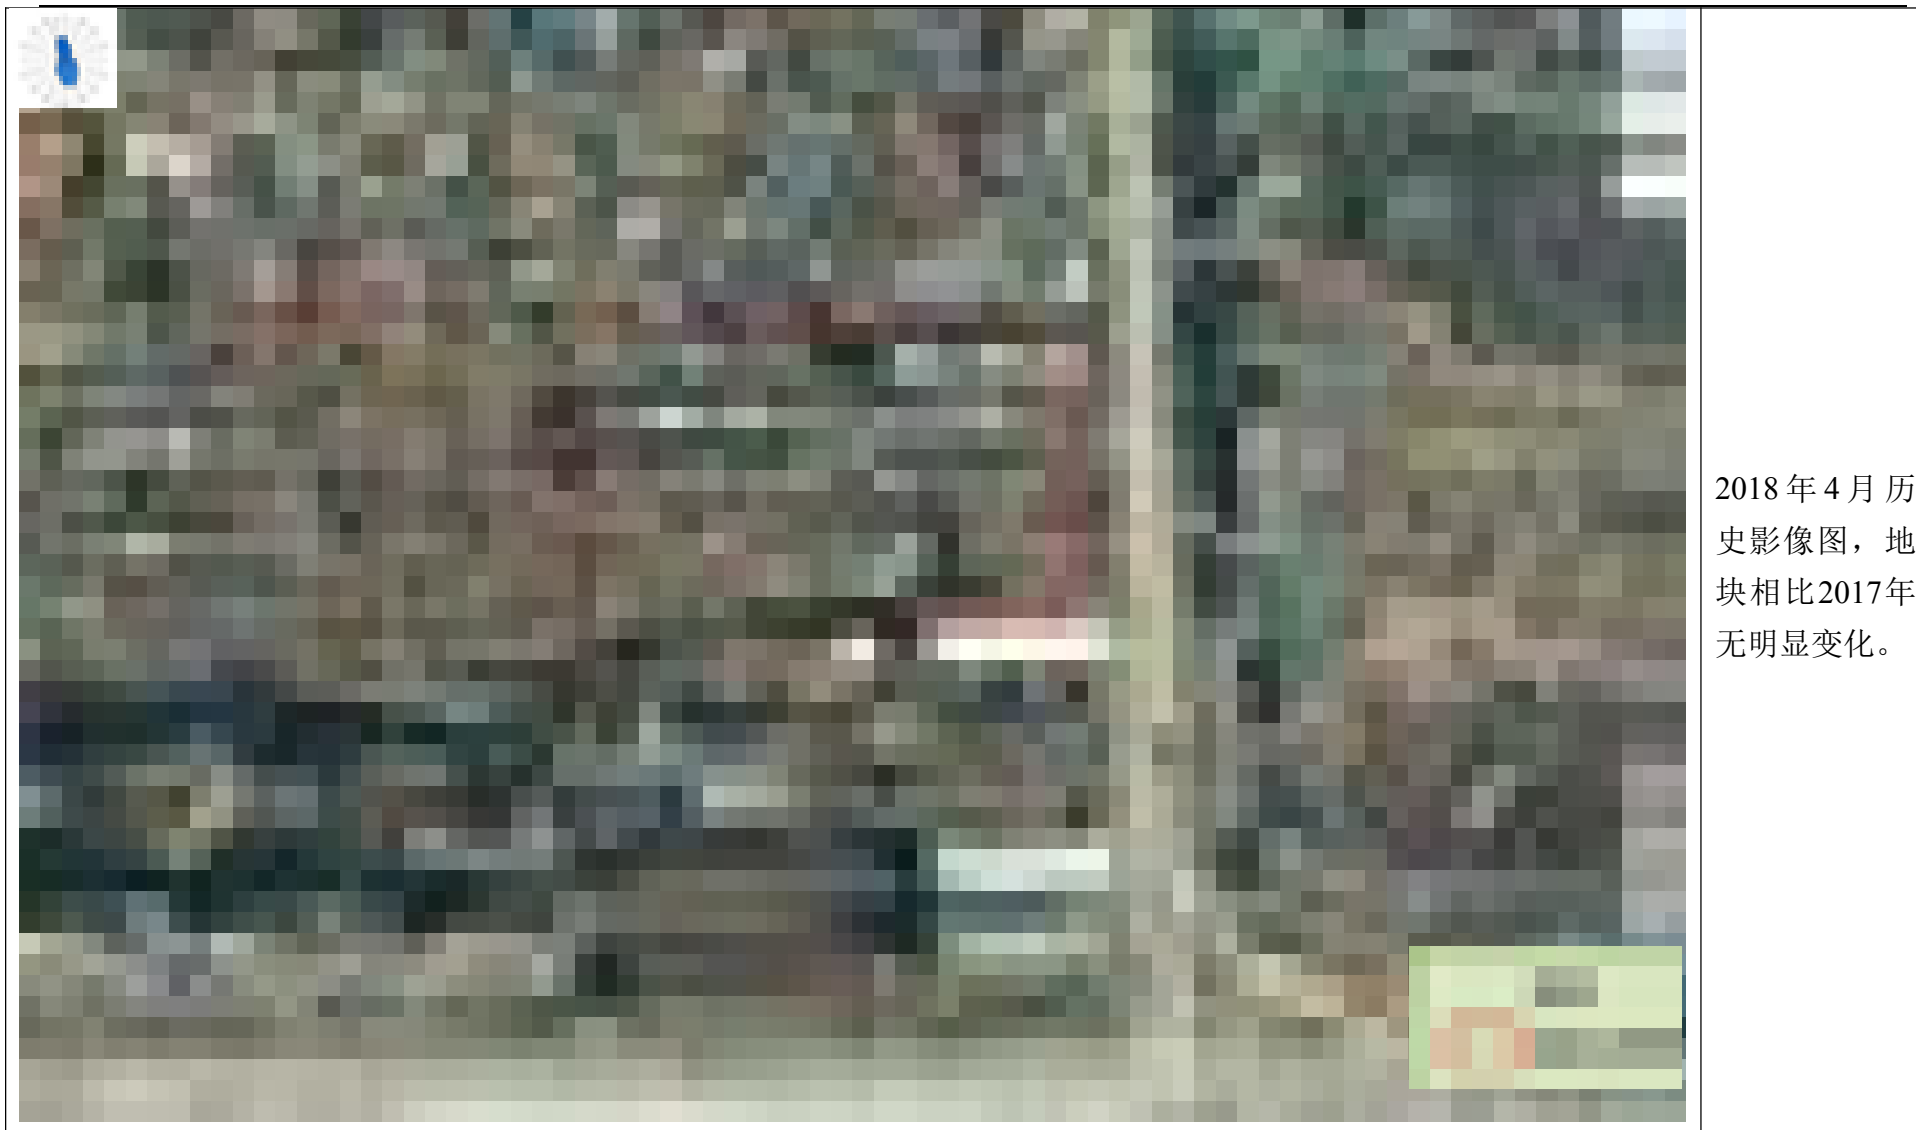
2017年3月历史影像图，相比2015年地块没有变化。
